Monografía: Descripción de la represa hidroeléctrica “EL INFIERNILLO”

DESCRIPCIÓN GENERAL

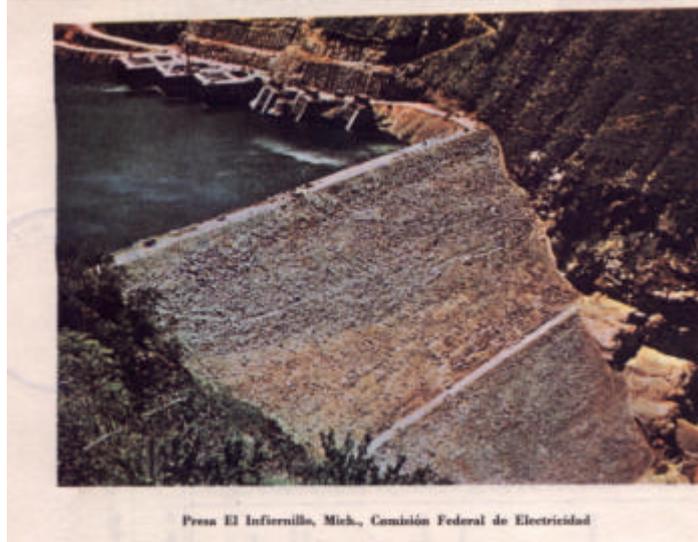
Presa El Infiernillo, Mich., Comisión Federal de Electricidad

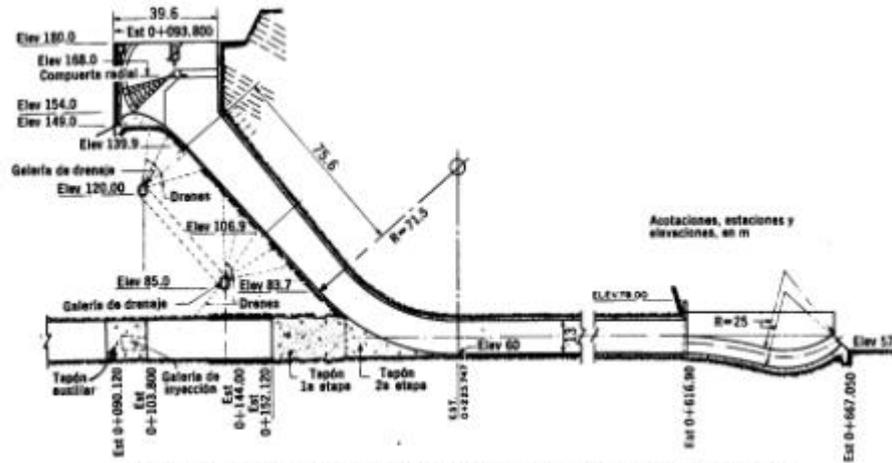
Fig 1.19 Corte longitudinal de uno de los vertedores en túnel de El Infiernillo

Los túneles vertedores se distinguen con los números 3, 4 y 5, contados de aguas arriba hacia la presa y están localizados en la ladera izquierda. Cada estructura tiene tres compuertas radiales y está conectada a un túnel; la cota superior de las compuertas es la elevación 169 m. La figura 1.19 muestra el corte longitudinal de uno de los vertedores, que fueron diseñados para un gasto máximo de 3.500 m³/seg, por unidad; la avenida de diseño es de 38.000 m³/seg y volumen total de 10.300 millones de metros cúbicos.

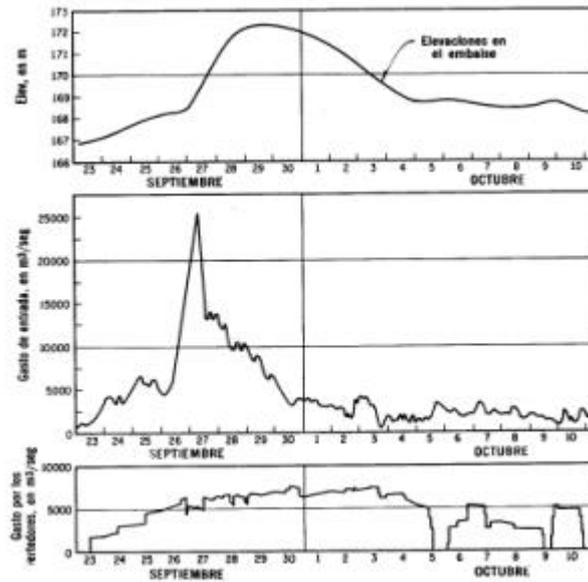
FIG. 1.3

En 1967, la operación de los vertedores fue normal hasta mediados de septiembre. El día 26 de ese mes se generó una perturbación meteórica que abarcó la parte central de México y se superpuso a otra que avanzaba a lo largo de la costa del Pacífico. El resultado fue una crecida sin precedentes en la historia del río Balsas, cuyo hidrograma en El Infiernillo se presenta en la fig. 1.3.

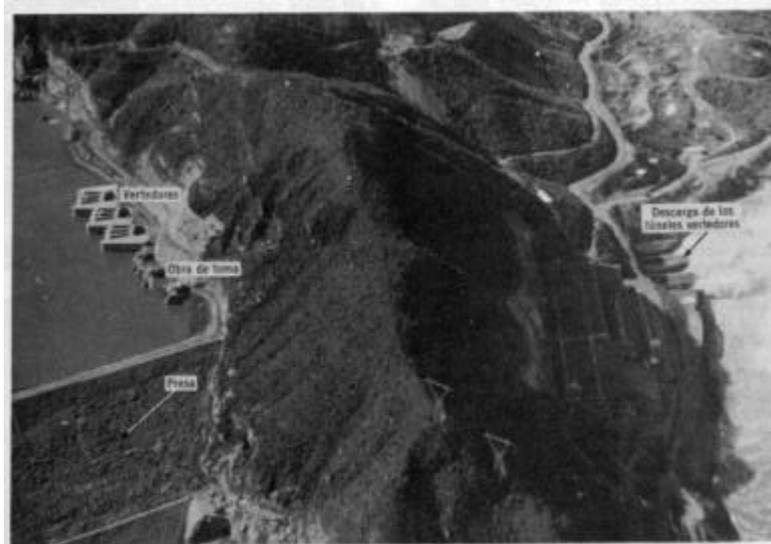
Fig 1.22 Vista aérea de los vertedores de El Infiernillo funcionando durante la avenida (sep 1967)

La fotografía de la fig. 1.22 muestra el embalse y la salida de los vertedores cuando el agua alcanzaba el nivel máximo, elevación 172 (siendo la elevación de la corona de la cortina de 180). Los daños registrados en los túneles vertedores fueron moderados.

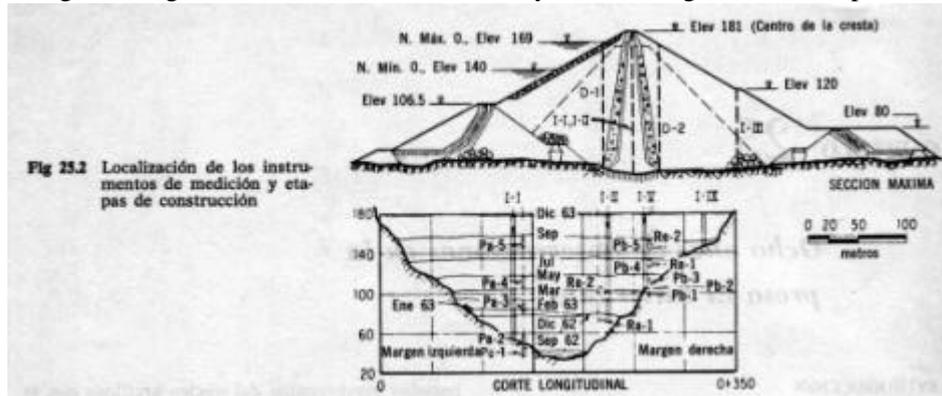
Las siguiente figura muestra la sección máxima y el corte longitudinal de la presa:

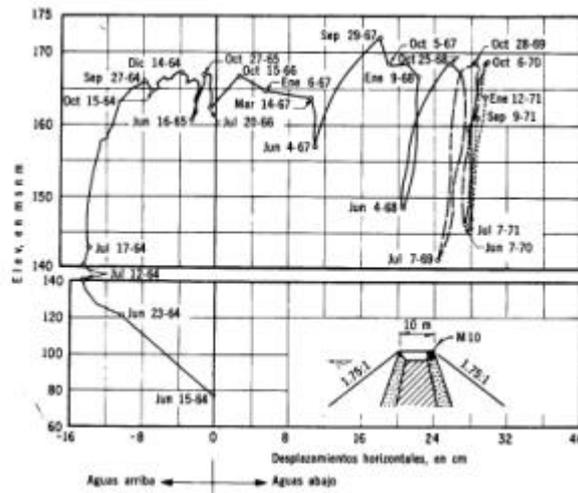
MOVIMIENTOS SUPERFICIALES: Para verificar si existía movimiento de la cortina se colocaron tres monumentos en las elevaciones 180 (cresta), 120 (berma) y 80 (plataforma) y se comprobó su desplazamientos en función del tiempo. Cuando el embalse comenzó a llenarse, la cresta se movió 14 cm hacia aguas arriba y se asentó 20 cm, mientras que el talud de aguas abajo acusó asentamientos y desplazamientos moderados. Después de julio de 1964, se registró una inversión en la dirección de los desplazamientos, es decir, estos ocurrieron hacia aguas abajo a medida que el nivel del agua crecía en el vaso. En la gráfica vemos los desplazamientos horizontales de la cresta con respecto a los niveles de agua en el vaso con alunas fechas importantes de referencia.
